# Comportamento em desgaste para revestimentos obtidos por eletrodeposição por plasma eletrolítico em liga de alumínio

Comportamento em desgastes para revestimento obtidos por eletrodeposição por plasma eletrolítico em liga de alumínio

©Revista Ciência e Tecnologia, Campinas, v. 21, n. 38, p. 11-16, jan./jun. 2018 - ISSN: 2236-6733

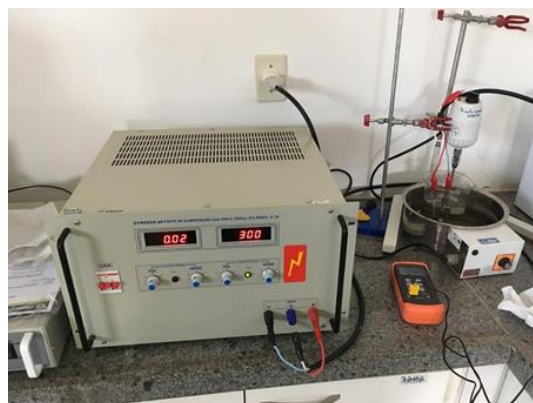
Figura 2 – Fonte de corrente contínua empregada para o procedimento de plasma eletrolítico e sistema acoplado.

O sistema empregado no processamento a plasma eletrolítico era composto por uma fonte de alimentação de corrente contínua (Powerbras), onde a amostra a ser revestida era conectada no polo positivo (anodo) e o polo negativo (catodo) era composto de dois contra eletrodos de aço inoxidável, sendo todos os três elementos imersos na solução eletrolítica. A disposição dos equipamentos é mostrada nas Figuras 2 e 3. Durante o processamento o eletrólito era mantido em agitação com agitador mecânico e a temperatura do banho era monitorada para que a mesma não ultrapassasse 70 °C. O uso de banho de gelo era a forma empregada para que a temperatura do banho fosse mantida em valores próximos a 50 °C.

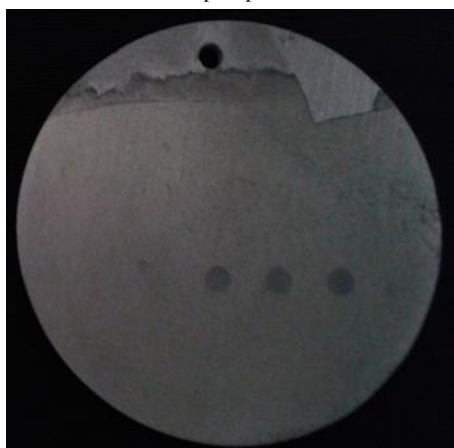
Figura 6 – Calotas geradas no ensaio de desgaste para revestimento obtido pelo procedimento 1.

Amostras contendo revestimentos obtidos pelos dois procedimentos foram submetidas à análise quanto à resistência ao desgaste abrasivo (tipo esfera rotativa). As calotas geradas no ensaio são apresentadas nas fotos da Figura 6 e 7. Na Amostra obtida pelo procedimento 2, Figura 7, uma das calotas (central) foi desconsiderada por problemas durante o ensaio.

Os diâmetros das calotas de desgaste foram medidos utilizando-se imagens de microscópio eletrônico e os seus valores são apresentados na Tabela 4, os resultados apresentados correspondem à média de 3 ensaios. As calotas produzidas nos ensaios apresentam a forma perfeitamente circular, o que possibilitou a utilização da Equação 1 para o cálculo dos valores do coeficiente de desgaste ( $k$ ).
